Rettungskünstler proben den Ernstfall

Der Schutz von Kulturgütern wurde in der Schweiz lange stiefmütterlich behandelt. Im Aargau soll sich das dank einer einheitlichen Notfallplanung nun ändern. Im Kloster Wettingen probten Feuerwehr und Kulturgüterschutz (KGS) erstmals mit neuen Einsatzplänen die Zusammenarbeit für den Ernstfall. Von Marcel Müller

Wettinger Jesuskind «gerettet»

Feuer im Kloster

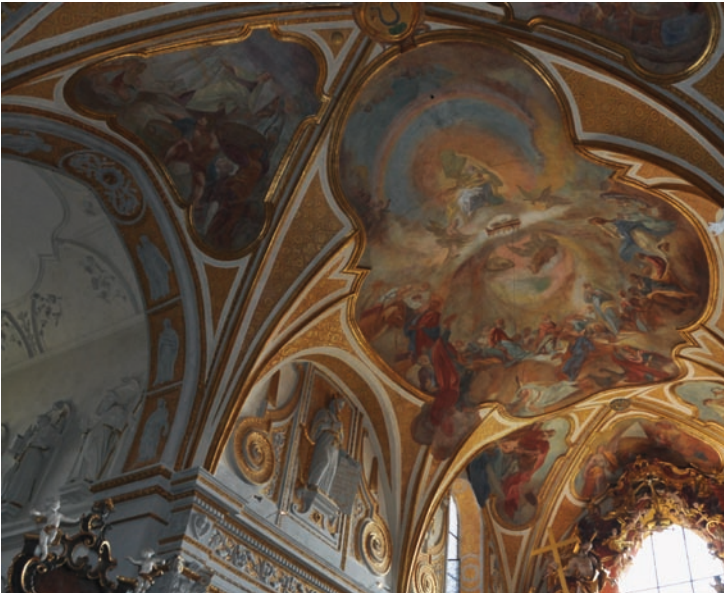
Links: Gefährliches Gewölbe: Über der Kuppel kann sich Löschwasser sammeln und die Decke zum Einsturz bringen. Rechts: Die Glasmalereien im Kreuzgang des Klosters reagieren empfindlich auf Druck. Deshalb ist beim Löschen Vorsicht geboten.

«Wir wollen so löschen, dass das Kulturgut nicht beschädigt wird», sagt Christoph Riolo, Kommandant der Feuerwehr Wettingen. Damit das gelingt, sind ausgezeichnete Kenntnisse der Anlage nötig. Wer würde beispielsweise daran denken, dass sich das Deckengewölbe der Klosterkirche mit tausenden von Litern Wasser füllen könnte, wenn die Feuerwehr von aussen löscht? Dieses Wasser belastet das Gewölbe mit seinem Gewicht und dringt in die Bausubstanz ein. Das bedeutet Einsturzgefahr – eine Bedrohung für die Einsatzkräfte, aber auch für das mit Schnitzereien verzierte Chorgestühl aus dem 17. Jahrhundert. Um diese Gefahr zu bannen, muss das Löschwasser so rasch als möglich aus dem Gewölbe gepumpt werden.

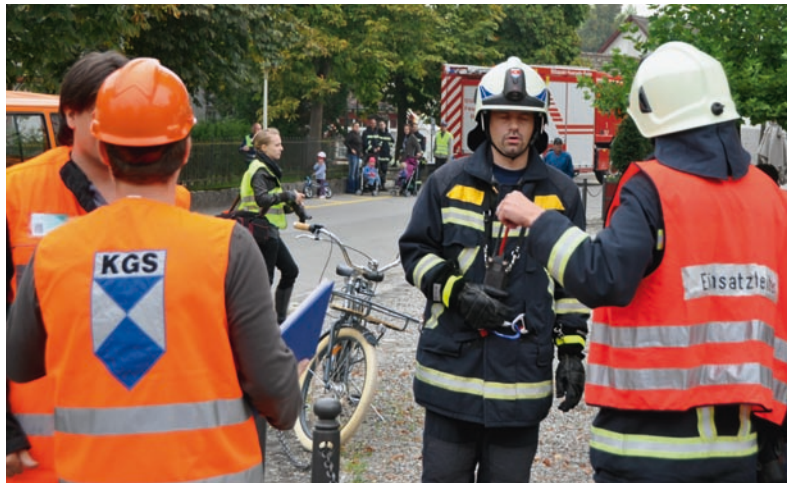
Oben: Der KGS-Verantwortliche berät mit dem Einsatzleiter der Feuerwehr, die Schutzmassnahmen für Kulturgüter. Unten: Die Einsatzkräfte tragen eine Spezialdecke ins Kloster. Sie schützt wertvolle Objekte vor der Hitze.

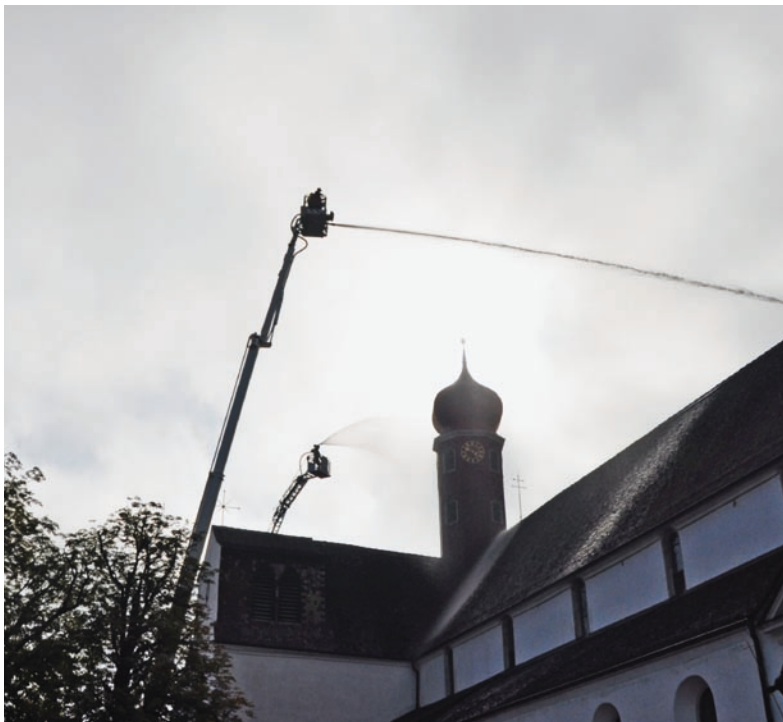
Schonende Technik: Indirektes Löschen über ein Gebläse richtet deutlich weniger Wasserschaden an als ein direkter Strahl.

Zusätzlich erschwert wird die Brandbekämpfung, weil Kulturgüter ganz unterschiedlich auf Wasser reagieren: Bücher beispielsweise nehmen durch Feuchtigkeit und Nässe Schaden. Deshalb löschen die Einsatzkräfte indirekt: Sie set-

zen Gebläse ein, welche das Löschwasser zerstäuben. Dadurch können die Wasserschäden deutlich verringert werden. Zudem hat der Wasserstrahl bei dieser Löschtechnik erheblich weniger Druck. Das verringert das Risiko, zerbrechliche Kulturgüter zu beschädigen – etwa die wertvollen Glasfenster im Kreuzgang. Damit die Feuerwehr bei ihrem Einsatz auf solche Aspekte Rücksicht nimmt, sind ihre Einsatzpläne mit Symbolen versehen. Diese zeigen an, wo mit welcher Technik gelöscht werden darf.

Mithilfe eines Lüfters wird der Wasserverbrauch um das Fünffache vermindert, und durch den geringen Druck entstehen weniger Schäden.

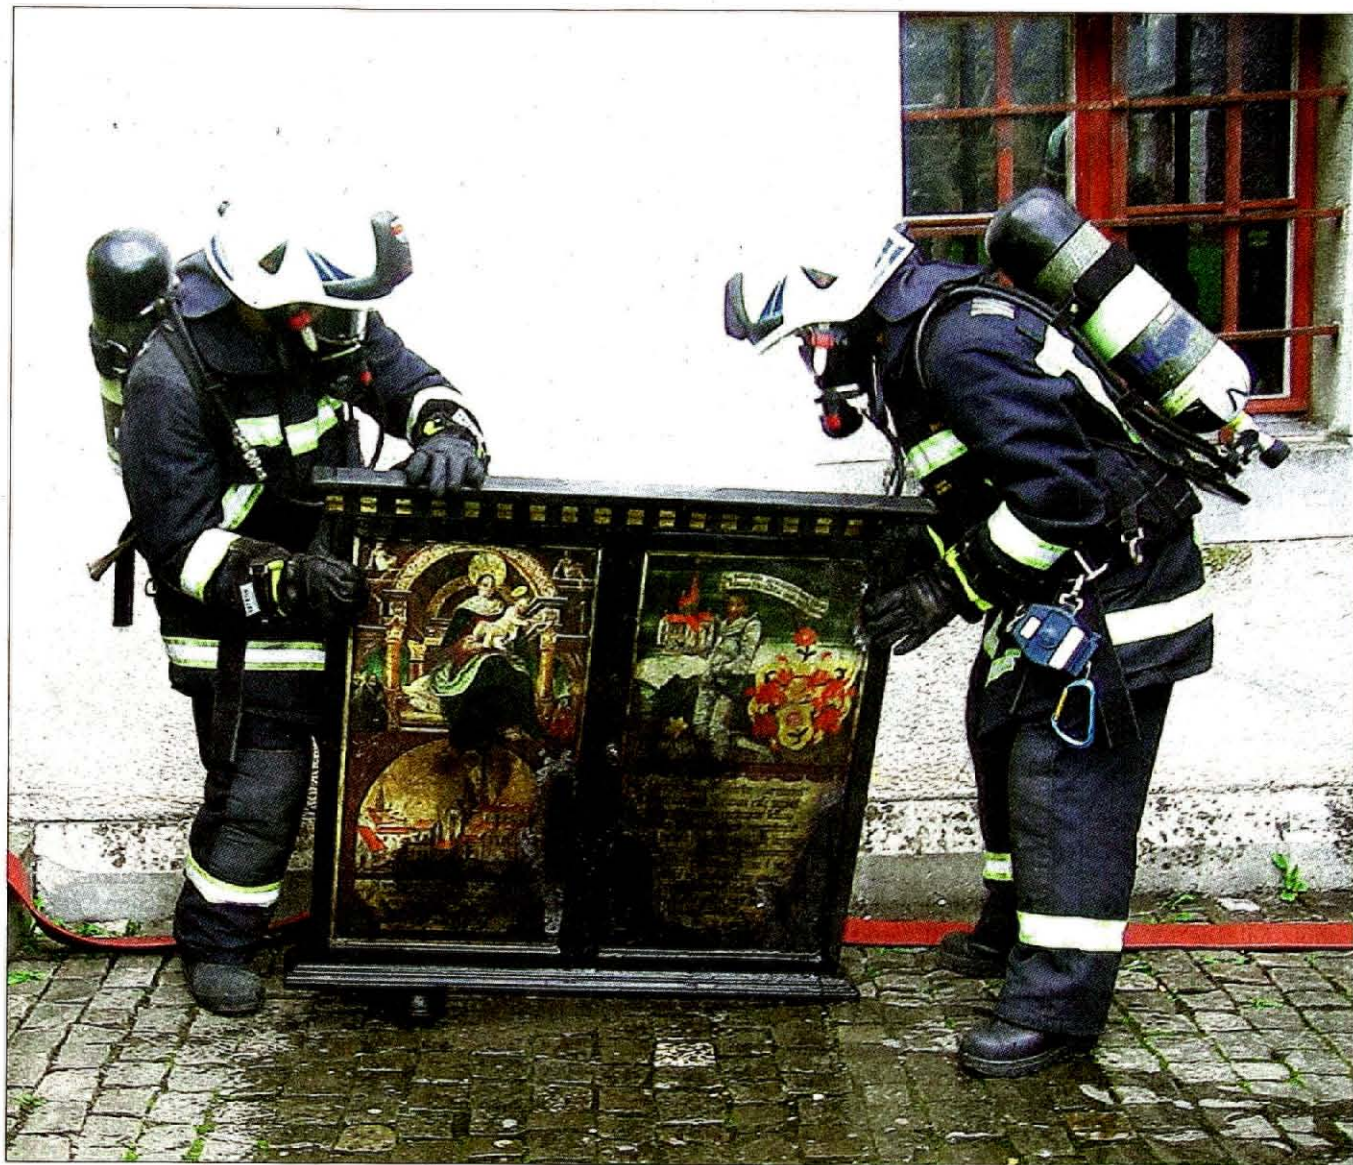
GEBOGEN Eine zu Übungszwecken angefertigte Kopie des Flügelaltars mit dem Wettinger Jesuskind. HANNY DORER

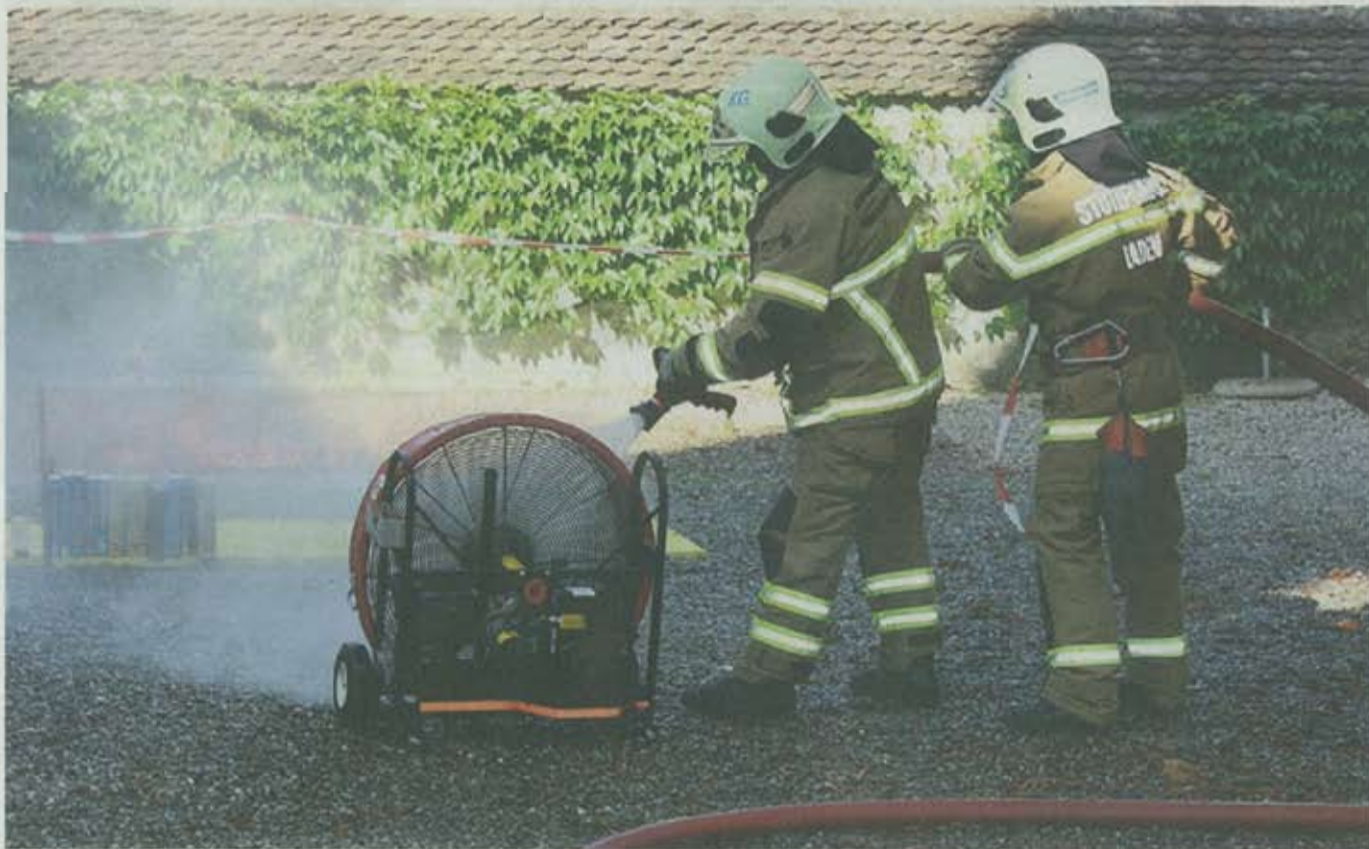
DIE FEUERWEHR demonstriert, wie ein Brand gelöscht werden kann, ohne das Kulturgut (In diesem Fall Bücher) ernsthaft zu beschädigen.
